第 2 章

震災前の木造密集市街地の実態と 被災による市街地建物・住宅被害の構造

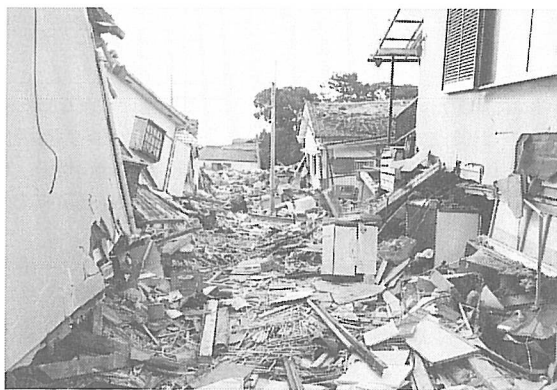
阪神・淡路大震災の特徴は、インナーシティ、とりわけ木造密集市街地での被害が大きかったことである。木造密集市街地に立地する住宅は、老朽戸建住宅、長屋住宅、文化住宅・木造アパート*1等が多く、震度7の激震地域では、これらの住宅の多くが全・半壊した（図2・1）。

図2・1 道が完全にふさがれてしまっている芦屋地区の被害

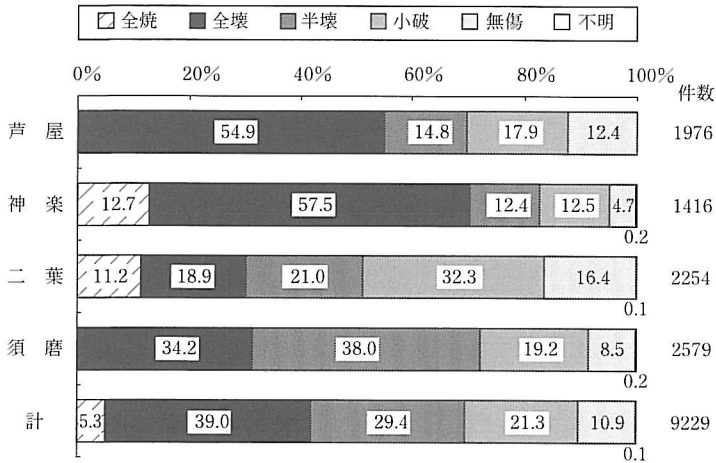
図 2・3 地区別にみた被災度

建物全体で全壊率をみる(図 2・3)。芦屋地区 55%、神楽地区 58%、二葉地区 19%、須磨地区 34%である。半壊とあわせてみると、芦屋地区 70%、神楽地区 70%、二葉地区 40%、須磨地区 72%となり、それに神楽地区、二葉地区では全焼の各 13%、11%が加わる。

被害の大きい順に、神楽地区、芦屋地区、須磨地区、二葉地区となる。神楽、芦屋地区では過半数が全壊、さらに須磨地区でも全・半壊が4分の3という大きな被害となっている。これら3地区に比べると二葉地区での被害は相対的には小さい。

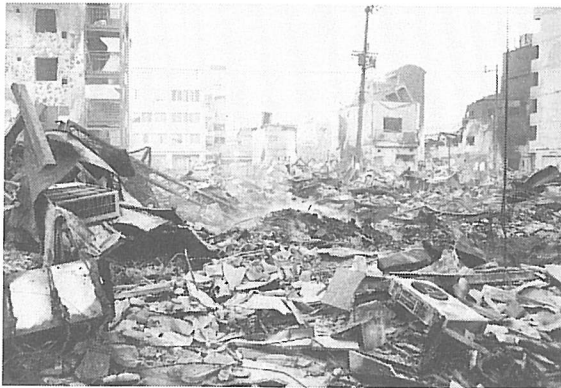
建物用途で被害をみると、専用住宅では、全壊 40%が最も高く、半壊 25%、小破 21%、無傷 11%となる。併用・併存住宅、非住宅とも、専用住宅とほぼ同じ傾向を示す。ただ非住宅については、半壊、小破が専用住宅と比べて少なく、全壊が多い。とくに工場併用住宅で全壊 53%が目立つが、これはケミカル工場の集積する神楽地区での被害が大きかったためである(表 2・6、図 2・4)。

図 2・4 震災 4 日後でもくすぶっているケミカル神楽地区

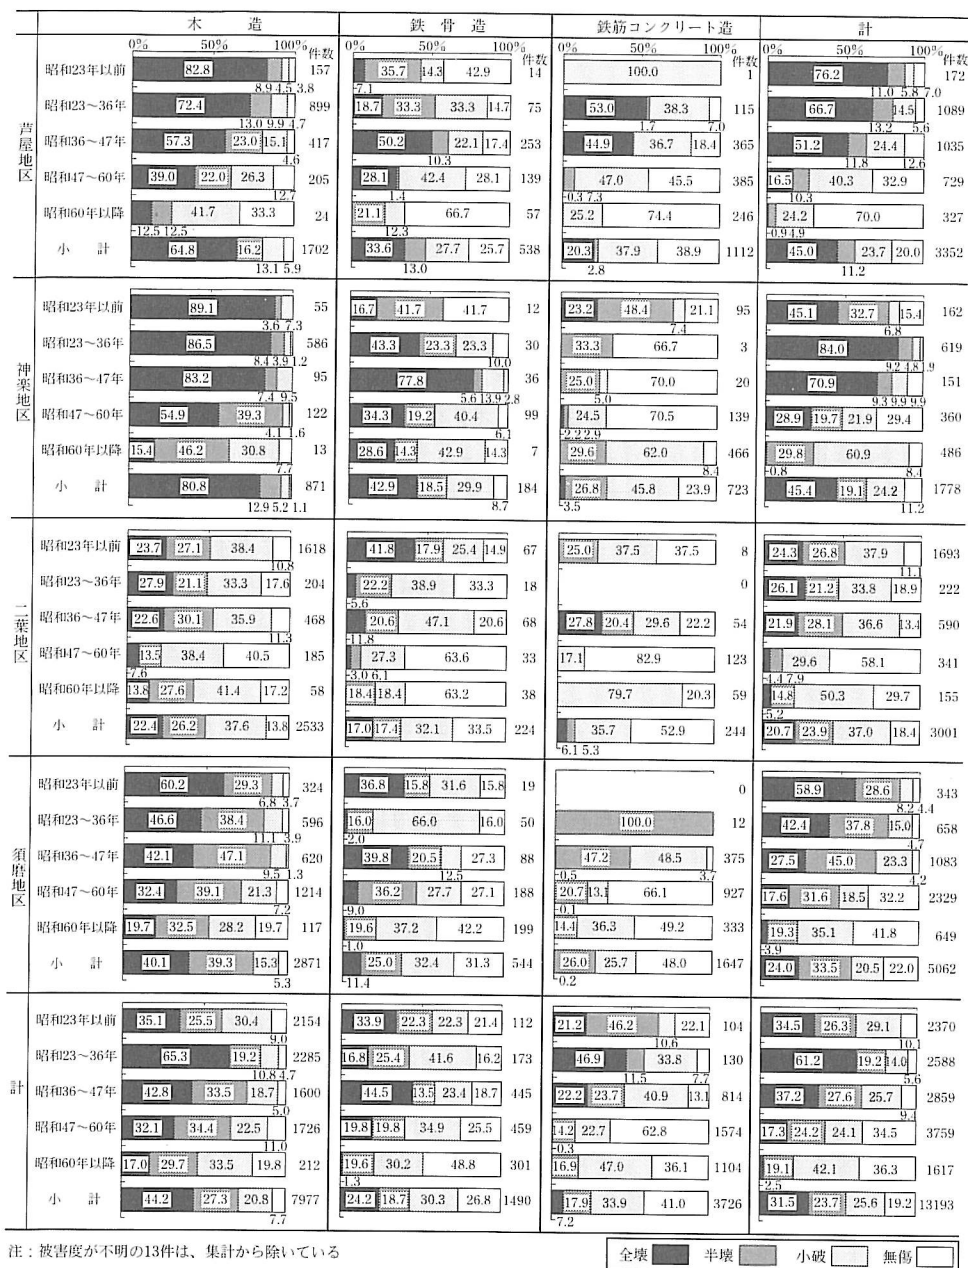
図2・5 構造・建築時期からみた住宅被災度の地区比較

木造の全壊率をみると、神楽地区が最も被害がひどく、昭和47年以前の建物では全壊率は8割を超える。「昭和47～60年」の建物でも過半数（55%）が全壊、9割以上（94%）が全・半壊で、「昭和60年以降」ではじめて、全壊率（15%）が小さくなる。芦屋地区も神楽地区に次いで被害が大きく、昭和47年以前の建物では過半数が全壊している。須磨地区はこれら2地区よりは被害が小さいが、それでも「昭和23年以前」では、全壊60%、昭和47年以前の建物では全・半壊率90%以上と被害は大きい。これら被害の大きい3地区では、建築年代が新しくなるのに比例して相対的に被害は小さくなっている。しかし、全・半壊率が小さく被害も少なくなるのは、昭和60年以降に建築された住宅だけである。

3地区に比べると震度6の二葉地区での被害はかなり小さい。昭和47年以前のもので、全壊率20%台、全・半壊率で半数程度である。また、二葉地区での揺れが小さかったためと思われるが、昭和47年より以前の各時期については、建築時期による被害の差はみられない。

木造とは逆に鉄筋コンクリート造による被害は小さい。被害のあるのは、芦屋地区（昭和23～36年、36～47年）、神楽地区（昭和23年以前）、二葉地区（昭和36～47年）、須磨地区（昭和23～36年、36～47年）の古い住宅である。

鉄骨造の被害はその中間にある。全壊率でみると、神楽地区43%、芦屋地区34%では被害が大きく、二葉、須磨地区は小さい。また鉄骨造では建築時期による被害傾向はみられずバラついている。このことから鉄骨造の被害は、第1には、地区差として現れている地震動による揺れの違いであり、第2には、建物の古さよりも施工の良否等建築の質によると推測される。

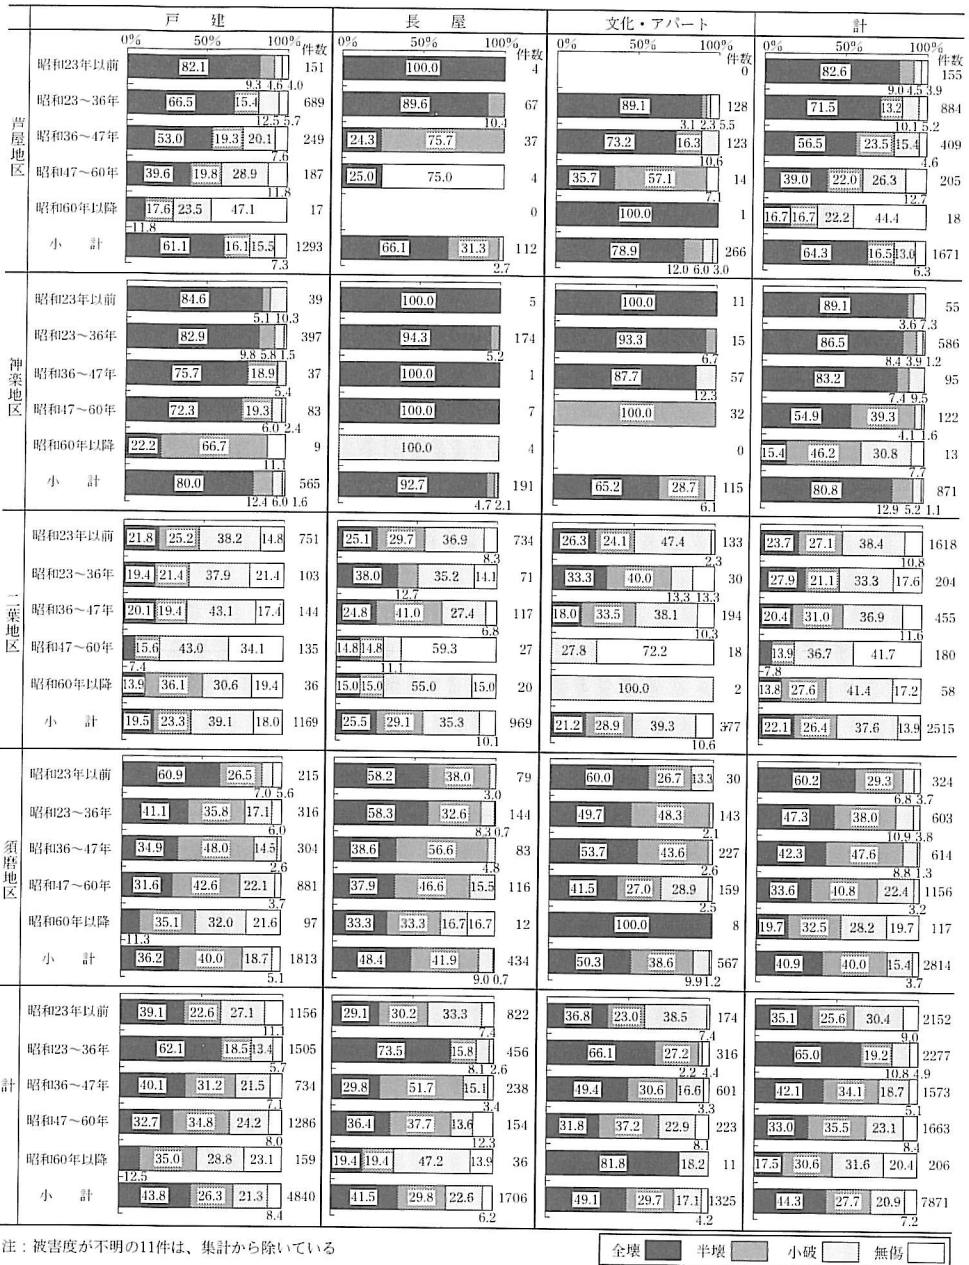
図2-6 住宅形式・建築時期からみた木造住宅被災度の地区比較

住宅形式別に全壊率、全・半壊率をみると、文化・アパート（49%、79%）、長屋（42%、71%）、戸建（44%、70%）であり、文化・アパートで最も被害が大きい。長屋と戸建は同程度に見えるが、これは被害の少ない二葉地区で長屋の割合が大きい（4地区1,706戸に対して969戸）ためであり、このことを差し引いて考えると被害の大きさは、長屋、戸建の順になる。

次に地区別に木造住宅の被害を考察する。最も被害の大きい神楽地区では、文化・アパート、長屋は、一部新しいものに半壊がみられるが、ほぼ全滅である。戸建住宅についても、昭和60年以前の住宅ではいずれも全壊率72～85%、全・半壊率は9割と壊滅状態である。昭和60年以降の住宅だけで、全壊率（22%、件数は9件と少ないが）が小さい。芦屋地区でも古い文化・アパート、長屋は一部半壊があるが、これもほぼ壊滅状態である。戸建住宅についても被害が大きく、「昭和23年以前」では、全壊率が82%にもおよぶ。しかも、建築時期と直線的に比例して被害は減少している。

須磨地区は、上記2地区よりは被害は小さい。しかし昭和47年以前の文化・アパート、長屋では、全壊で半数以上、全・半壊をあわせると90%と被害率が高い。戸建はそれよりは少ないが、被害が小さくなるのは、やはり「昭和60年以降」（全壊率11%）だけである。二葉地区については、被害が小さい。文化・

アパート、長屋をみると、「昭和 23 年以前」の被害の方が相対的に小さい。その理由は、二葉地区のなかでも最も被害の小さい南部の駒ヶ林で古い長屋や文化・アパートが多数を占めるからである。

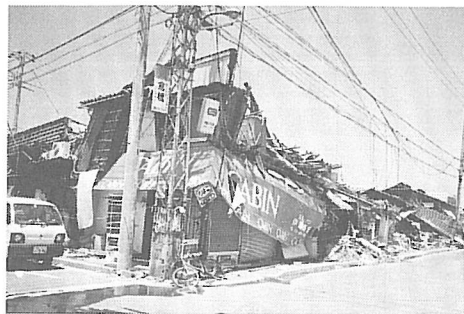
図2・7 ひどい壊れ方をしている神楽地区

以上、住宅被害の実態を、構造、住宅形式、建築時期の関係で分析してきた。各地区共通して「文化・アパート」の被害が大きいこと、芦屋より揺れが小さかったと思われる神楽地区での被害が大きいことを考えると、粗悪な材料の使用等、住宅の質が直接被害に影響していることは明白である（図 2・7、2・8）。

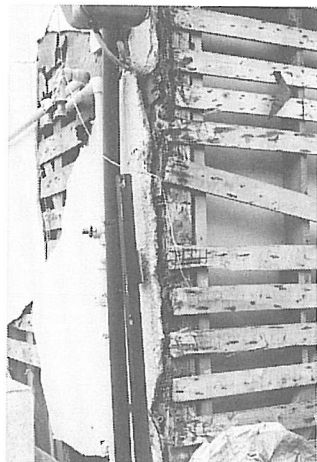
図2・8 むきだしになった粗悪なつくり
