第 5 章

震災で役立った井戸の活用を 主とする水系ストック

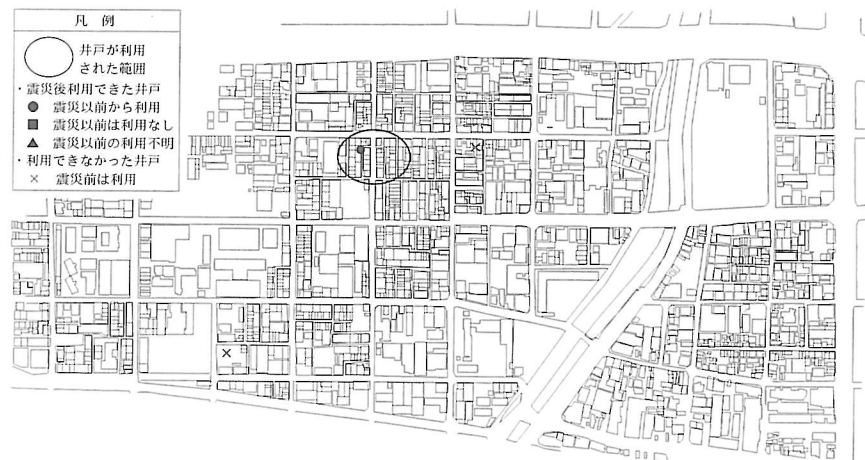
図5・5 神楽地区の井戸分布と利用範囲

神楽地区は、ケミカルシューズ関連工場や店舗の多い地域である。準工業地域であり、以前は沢山あった井戸も地下水の汚染で急激に減っていった。くまなく調査しても、更地が多くなって見つけやすいにもかかわらず発見できなかった。住民も井戸の存在をほとんど知らなかった。利用された井戸は1個だけで、利用範囲も狭域である（図5・5）。

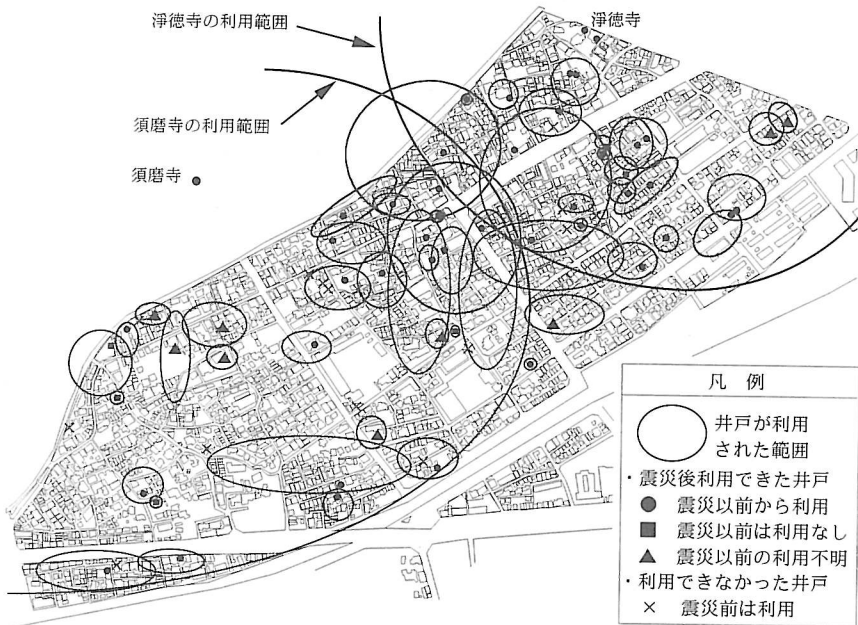
図 5・7 須磨地区の井戸分布と利用範囲

利用された56個の井戸の分布と利用範囲(図5・7)をみると、大半の住民に水が行き渡ることがわかる。そのなかで広範囲に利用された井戸が2個ある。1個は北町にある浄徳寺の湧水(川の湧水で有名、他に井戸2個も開放した)。もう1個は地区外になるが須磨寺の冷泉である。この2ヶ所は以前から有名で、震災後も何百人を超える人々が利用した。

その他、積極的に開放された井戸もある。しかし、個人所有の井戸が多く、広範囲に利用された井戸は少ない。それでも周りの住民は大いに助けられた。逆にいうと、周りに井戸がなかった住民が2ヶ所の有名な井戸を利用し、井戸が近くにあった住民はそれを利用したことになる。しかし、場所によっては「井

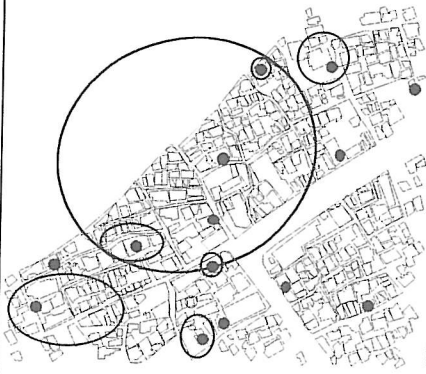
図5・8 広範囲に利用された銭湯の井戸

地区	須磨地区	場所	月見山本町2丁目	建物	店舗専用	被災度	半壊	現在の状況	更地
井戸所有	個人	形式	電気モーター式	形態	掘抜井戸2個	井戸位置	建物横	利用位置	風呂場

震災前の利用：元々風呂屋をしていたので、大きな井戸があった。井戸は2つあり、ひとつは古くからの丸井戸で、もうひとつは深さが50mもある井戸である。風呂の水はこの深井戸を利用していた。

震災後の利用：地震で建物が倒壊した上、モーターの井戸だったので利用するのはなかなか困難であったが、住民のために役立てばと努力した結果、何とか3日後から利用できるようになった。電気も特別に早くつけてもらい、蛇口も外から使えるよう新たに大きなものを5つもつけ、多くの人が使えるように工夫した。また、張り紙をしたり、周囲の知り合いに声をかけた。積極的な呼びかけをした。風呂屋だったので井戸の存在が知られていたことと持主の積極的な努力とが重なり、多くの人に利用されることとなった。口込みでも広がり10人ぐらいの行列ができるほどだった。しかし、日が経つにつれ、利用者同士も顔触れがわかってきて、時間をずらして利用するなど工夫し合い、数人待ちぐらいの状態になった。また、飲料水としても十分な水だったので、多くの人に様々な用途で使われ、役立った。毎日500人程度の利用があり、経営者は多くの人から礼をいわれ、役に立ててよかったと感じている。

考察：調査地区内に公衆浴場は2つあるが、2つとも井戸で営業していた。どちらも、全壊、半壊と被害は大きい。この銭湯では、持主が蛇口まで購入して積極的な開放がなされている。位置的には不便な場所であったが、利用者が多いのは、持主の積極的な姿勢が関係していると考えられる。もう一つの公衆浴場は全壊で、全く井戸が使えなかったことは残念である。また、どちらも震災後再開のメドがたたず廃業を決意しているようである。仕方ないことだが、再開できれば浴場という面でも大変役立っただろうと思われる。

商業用の井戸で、最も広範囲に利用された例は2個ともラジオを通して開放し、長い行列ができるほどだった。トイレの水がなく困ったので、みんなも困っているだろうと井戸水の開放を思い立ち、震災当日の晩から利用された。ストックしてあったポンプを使い、ホースを外部に出して自由に利用できるようにした。呼びかけや市場の入口の張紙などで積極的に開放した。数日後、利用者の1人がラジオで「水あります」と報道してからは、市場の中まで30mの行列ができ1日1,000人以上の利用があった(図5・8)。

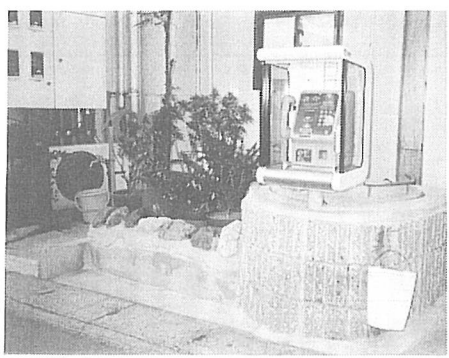
図5・11 洗濯機とともに利用された井戸

地区	芦屋地区	場所	津知町	建物	店舗専用	被災度	全壊	現在の状況	戻っている
井戸所有	個人	形式	電気モーター式	形態	掘抜井戸	井戸位置	庭	利用位置	庭

震災前の利用：植木や洗車・トイレなどの雑用水として利用していた。水質検査をしていないので、飲料水には使っていなかった。井戸は庭にあるが、蛇口を設置し屋外に1個と家の中に1個引いていた。

震災後の利用：電気が来たのが半月後くらいでそれからの利用となった。4~5日間は濁っていたが使っているうちにきれいになった。呼びかけは商売柄積極的で、飲み水にはしないので呼びかけた。洗濯機を横に1台置き、井戸水と共に開放した。大きな通りに面していたこともあり、多くの人が利用した。洗濯機を開放するために、近所の水道屋に簡易の管を無料で作ってもらい利用しやすくなった。さらに、しばらくして洗濯機を2台もらい、合わせて3台の洗濯機を開放していた。利用者は多くいつも誰かが使っている状態で、脱水機の方が先につぶれるハプニングもあった。またボランティア団体も洗濯物を持ってきて良く利用していた。後には工事関係者が多く入り、そちらにも井戸水を提供した。井戸の持主は夜中にやっと洗濯機が使えるような状況だった。2月末頃に開放を終えたが、それは次の理由による。1つは、津知公園にも洗濯機が設置されたこと、いま1つは、最初の頃は水は非常に大切に、みんな丁寧に扱ってくれたが、そのうち出しっぱなしにして帰る人やマナーが悪くなってきたためである。

考察：この井戸は、洗濯機とともに開放した例である。ここでは、洗濯機を3台も解放しており多くの住民に利用された。このように、井戸水と洗濯機をセットにした開放は、須磨地区で1件、二葉地区で1件、芦屋地区で5件把握できている。芦屋地区では、避難所となっている集会所に市の方から洗濯機が開放され、避難者と周りの住民に役立った。また、数人の行列というのは、広範囲に利用されているが多すぎず、いい形で利用されたといえるだろう。

有意義で印象深いのは洗濯機とともに開放した例で、全地区で7個もあった。芦屋地区の商店の井戸の例では、電気の復旧が半月後でそれからの利用となった。洗濯機を1台置き井戸水とともに開放した。呼びかけは商売柄積極的で「飲み水以外にどうぞ」と呼びかけた。大通りに面しており多くの人々が利用した。しばらくして洗濯機をもらい、3台に増やして開放した。利用者に重宝がられ、持主は夜中にやっと自分が使えるといった混雑ぶりだった。その後、近くの津知公園にも洗濯機が設置されたことと、最初の頃は水が非常に貴重で大切に扱ってくれたが、そのうち出しっぱなしにして帰るなどマナーが悪くなり2月末で開放を取りやめている（図5・11）。

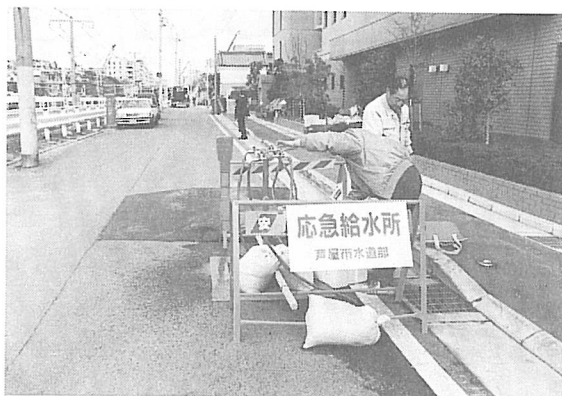
図5・15 早期復旧の応急給水所

早期復旧の本管からとって給水している

早期復旧の上水道は、二葉地区と神楽地区であわせて3ヶ所把握できた。これは、運良く水道管が壊れず上水道が出た所で設置された例と、周りに水を供給する所がないため困り、水道工事の人に頼んで付けてもらった例とがある。この早期復旧の上水道は、多くの住民が利用し役立った。しかし、こうした例はごく一部のエリアに限られていた*3（図5・15）。

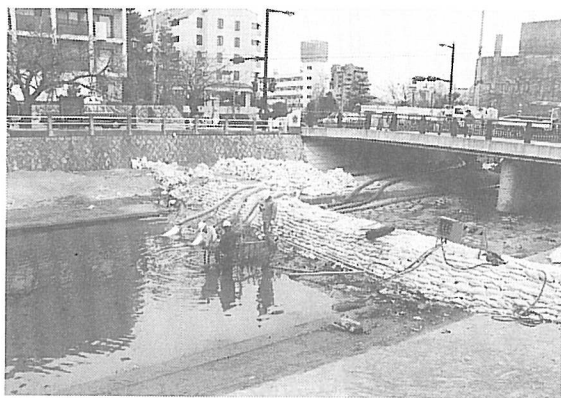
図 5・17 消火に利用した芦屋川

芦屋地区の芦屋川も防火用水やトイレの水として利用されたが、浄徳寺の川に比べると利用度は低い（図 5・17）。

土のうで川をせき止め、消火に使った芦屋川
