## 第12章

### ケミカルシューズ産業の 被災と再開・回復状況

本章では、ケミカル産業の被災と再開、回復状況について分析し、今後のケミカル産業の課題について考察する。

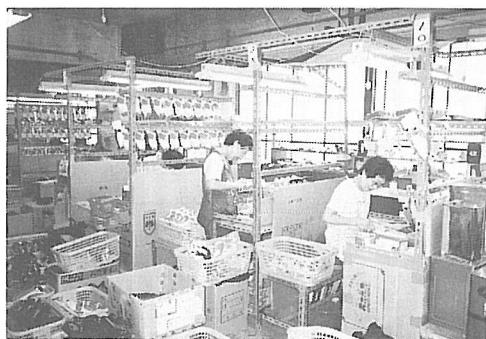
図 12・1 ケミカルシューズの生産工程

図 12・1 はケミカルシューズの生産工程を示したものである。靴をつくるのに必要なすべての部門、裁断や縫製（ミシン）、甲皮（くせつけ等）、靴底、糊引等の加工工程、木型や彫刻（金型）、ラスト（铸造）、拔型、紙箱製造、印刷等の関連工業、それに卸、デザイン、靴機械の製造、ミシン修理・販売、運送といった関連産業を含めると 1,500～2,000 社が地域内に集積している（図 12・2）。さらにそれらの工場の従業員家族やケミカルを顧客にしている食堂、喫茶店等を含めると 10 万人程度がケミカル関係で生活していることになる。そこではケミカル工場とともに長屋等の住宅が混在し、そのなかに内職を含むミシン場等が立地している。

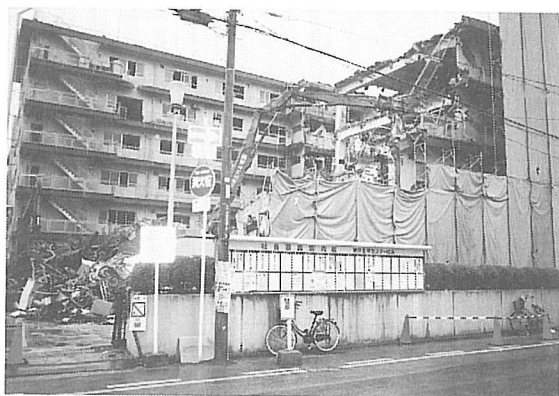
図 12・4 全壊し解体中の化学センタービル

地区内には立体化、ビル型のケミカル集合工場が多かった。地震前には 1 棟に複数工場が入っているビル工場が 50 棟あったが、4 割の 20 棟が倒壊、全壊した。それらの建物は比較的古い建築年代のものが多い。公害防止事業団が建設した化学センタービルも全壊し、解体撤去されている（図 12・4）。

公害防止事業団で最初に建設された工場アパートは、今回の震災で全壊し取り壊された。そして再建することはなく、長年やってきた協同組合は解散することになった。また3億円をかけて修理し再開した公害防止事業団の工場アパートも震災後数年を経て、組合は解散し、ビルも撤去された。

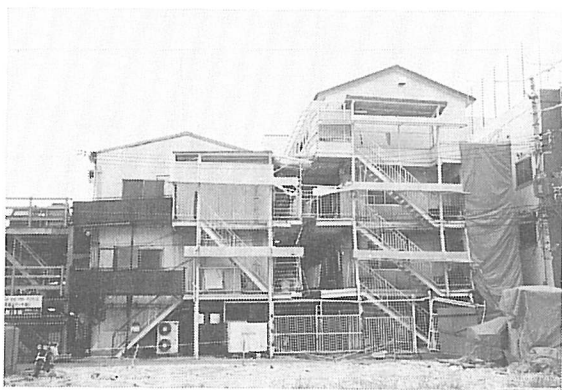
図 12・5 ミシンだけの集合貸工場

加工工業や抜型、彫刻等の関連工業は個別の工場が多く、建物被害は様々である。機械、金属系業種では鉄骨スレート等比較的軽量のためか、老朽していても軽微な被害だったものがある。ミシン・内職等では長屋が多いため当然被害は大きい。ミシンだけが入った集合貸工場も被災している（図 12・5）。

左側が半壊、右側は全壊である

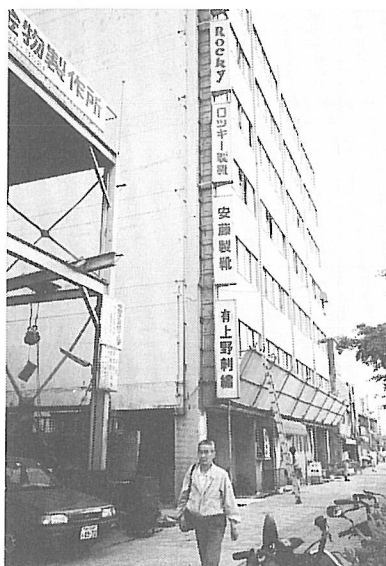
図 12・15 修繕して再開している古い民間工場アパート

さらに注目すべきもう1つの点は、ゴム工業、ケミカルシューズにみられる民間への波及効果、すなわち、図 12・15 にみるような非木造積層型の集合形態をとる民間貸工場が大量に建設されたことである。
