工学博士、建築家の三船康道氏が東日本大震災の被災地を歩いた。建築家の目から見た「被災地の今」をレポートしてもらつた。

平成23年3月11日に発生した東北地方太平洋沖地震は三陸海岸と仙台方面に尽大なる被害をもたらした。今回は、3月19日以来、被災地に数回訪れた中からいいくつかの地域について被害状況を報告する。

東日本大震災のつめあと

三船康道

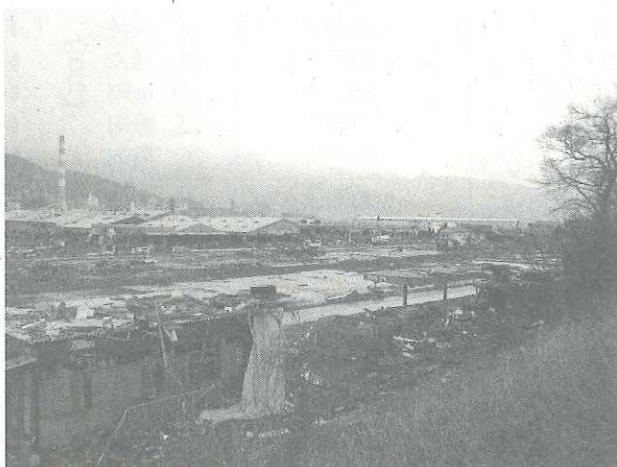
大船渡地区の被害状況

大船渡市では津波により中心部の大船渡地区が大きな被害を受けた。特に国道45号より金壇・半壊戸数は3629戸である。

木工団地ができた時、周辺の方々は木工団地は津波の時、ストックされた木材が流木となり他に被害を及ぼすので危険と語り合つ

たそうである。今回、津波により流された流れ木が他の建物の外壁を破壊し突っ込んだ。そのため住民間では、やはり予想通りになつたという話が聞かれた。

また、この地区の建物は長邊を海に向けて建設されている。これ津波の直撃を受けやすい面を海に向けていることになる。津波の被害を減少させようとしたら、建物の短辺

を海側に向けるようにすることも検討課題であろう。

復興の大きな課題は国道45号より低い海側の住宅地の安全性の確保である。そのためには高台移転や人工地盤による高台をつくり住宅地を守ることも検討課題となる。

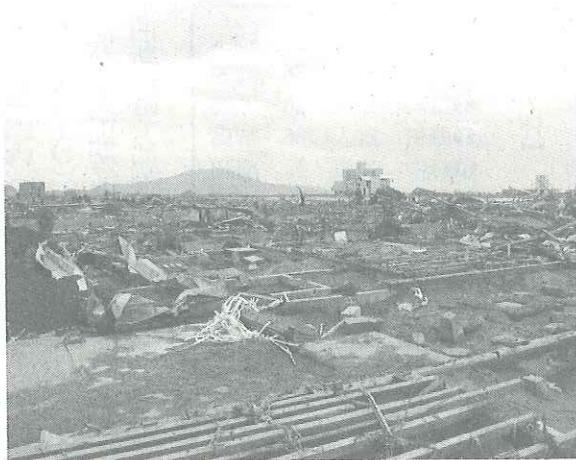
陸前高田市の被害状況

5月1日現在、死者・行方不明者数1797人、建物被害は全壊・大規模半壊・半壊で3816戸である。

鐵骨造の建物はほど
んどの外壁が剥がさ
れ、そして傾いている
ものも多い。それに比
べて鉄筋コンクリート
造の建物を見ると、ガ
ラスは割れ室内に浸水
はしているが、外観を
見る限り大丈夫そうで
ある。

物が破壊され流されている。山の近くに一部廢材が吹きだまりのように集まっているところもあるが、それ以外はほとんど流され、木造建築はコンクリートの基礎と土台のみが残され平坦な土地になつてゐる。

防潮堤をつくるか、国道45号を高くして防潮堤の機能も持たせることが検討課題である。そして、海側の土地は養殖場にするなどして、市街地を内陸側に移動させること等が検討課題と思われる。

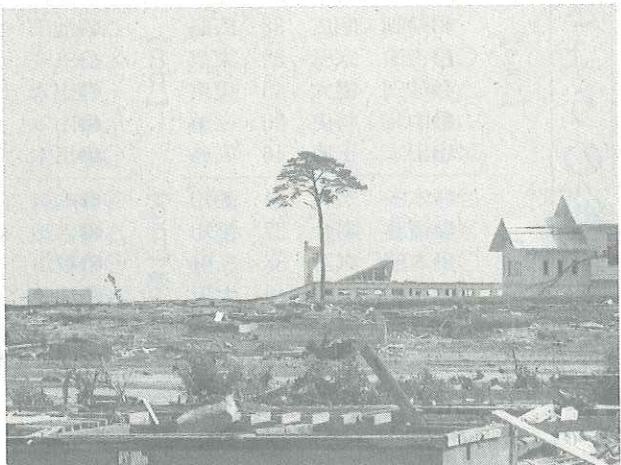
奇跡的に残った1本の松

ルのガラスは割れてい
るがしつかりと建って
いる。杭(くい)建物
と一体となっているか
らであろう。しかし、
海に面したロビーに
は、松の木がガラスを
破り突っ込んでいる。
高田松原は、江戸時
代から防潮林として松
本あつたが、奇跡的に
1本のみが残され、今
では復興の象徴のよう
になっている。また、
避難所に指定されてい
る市民体育館が市街地
の中心にあつた。そし
て、地震が発生した時
には約80人の方々
が避難してきて、なか

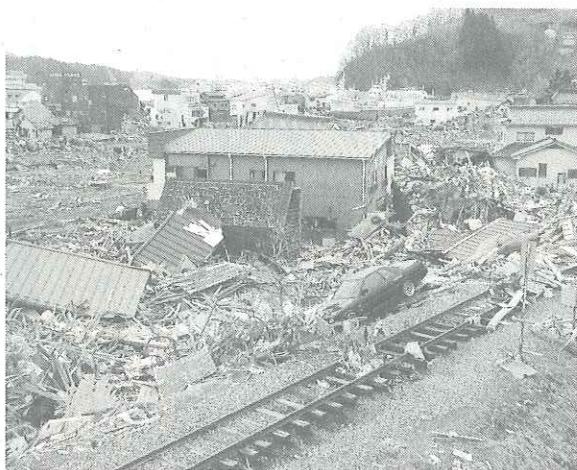
気仙沼市の被害状況

地震により石油タン
クが被災し漏れた油
や、流された船から漏
れた油に、何らかの原
因で引火したと推測さ
れている。それが延焼
火災になり広い地区が
火災になつた。

気仙沼湾内の西側埠
頭エリアの脇地区、湾
奥の市街地である鹿折
地区が焼け野原とな
り、また湾内東岸の大
浦地区では集落と山林
が火災になつた。焼け
野原になつた市街地に
立つて、阪神・淡路大
震災における神戸市の
長田区を思い出した。

焼け跡の建物を見る
と、石油缶のようなも
のが多数転がっている
ものもあり不安も覚え
た。そして、鉄骨の柱
・梁は曲がり、かろう
じて建つているが、余
震でいまにも崩れそう
である。変形した鉄骨

が弱々しく残り、黒く
焦げた建物からは、津
波の二次災害の恐さを
知らされた。

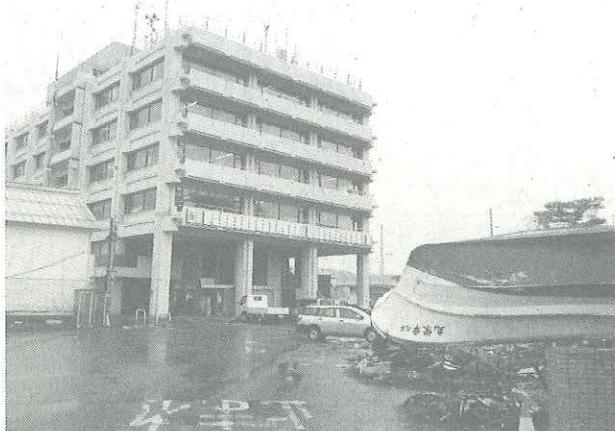
宮古市役所の被害状況

の堤防で市役所の近くにある。そして、市役所前広場にも堤防を乗り越えてきた漁船が流れ着いた。この漁船は今では撤去されたが、しばらくの間津波の象

然、市役所の1、2階は

津波により被災した。

宮古市の場合は、TVでは、津波により漁船が堤防を越える映像が放映された。堤防は鉄筋コンクリート造であり破壊されなかつた。

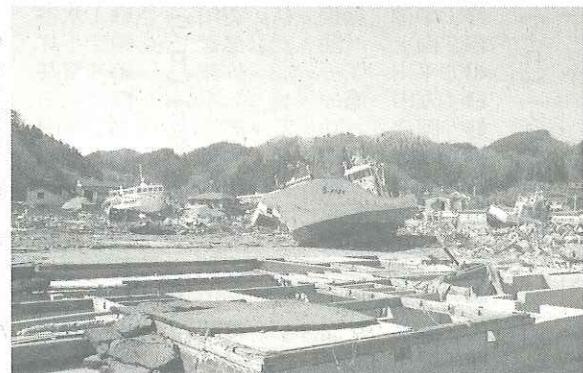
鍬が崎の被害状況

地区がある。この地区の被害も甚大であり、海沿いの木造の建物は流されている。漁港のため、町中に漁船が数隻に乗り上げている。

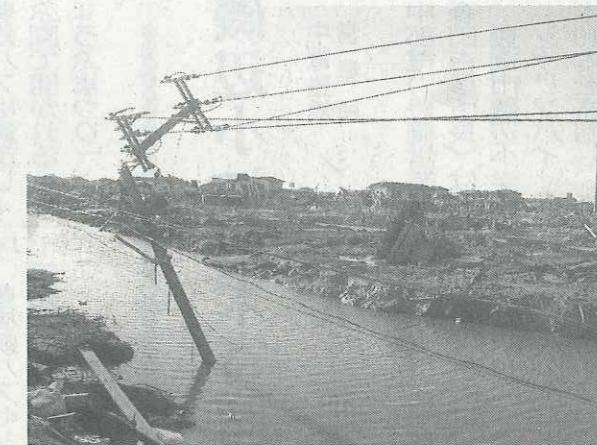
汚泥に覆われた被災地

ノ森章太郎の漫画「ユ
ーリジアム、石ノ森萬画
館」もあつたが、これも
被災した。そして、津
波は北上し石巻平野が
広い分、被害は内陸へ
海から流れた汚泥が
表面を覆っている地区
を歩くが、とても歩け
る状態ではない。泥は
住宅の中に入り車を覆
が走っているが、これ
はそれほどダメージ
は無いようである。

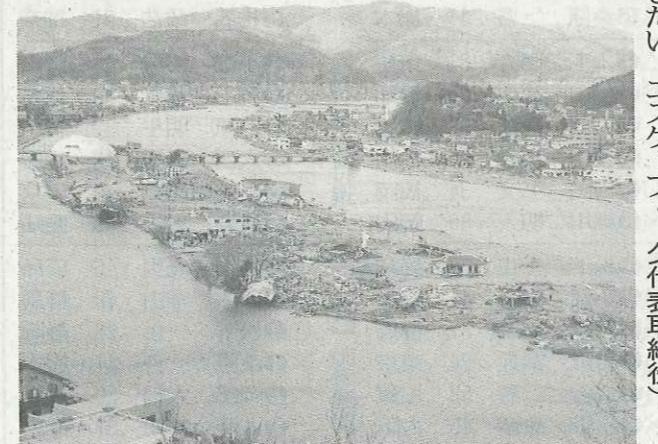
旧北上川の中州(中瀬地区)被害

川の上流に目を転じ
ると、中州の中瀬地区
が目に入る。当然、中
瀬地区も津波にさらわ
れた。この地区には石
が止まるところでは、
廃材が溜まるが、それ
以外は流されている。

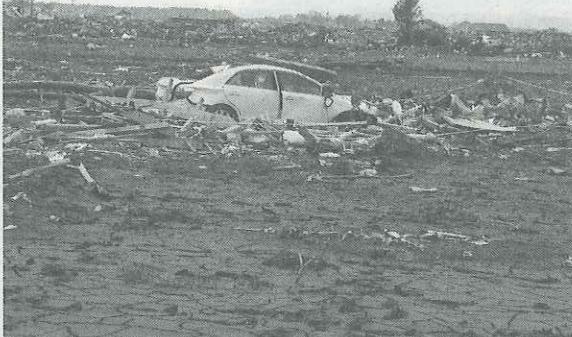
平地型(農地型)の被害=仙台市若林区

被災地をみると、被害は地形により2つのタイプに分けられる。

1つは宮城県の石巻市や仙台市に見られる平地型の被害であり、も

平地型の場合、津波は水量のある限り前へ

前へと進む。その結果、

石巻や名取、そして仙

台では海岸線から5

6キロ内外まで及んだよ

うに、被害は内陸へ広

範囲に広がる。一方で、
