## 第 6 章

# 被災による更地化の進行と住宅再建動向

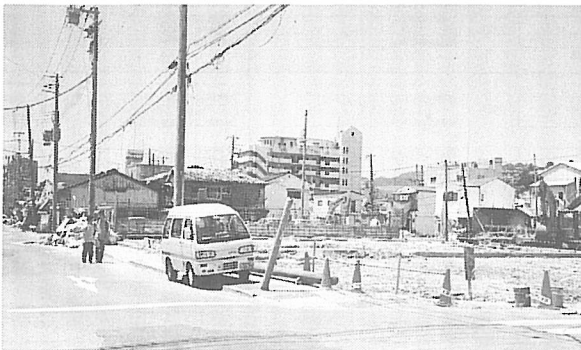
図6・3 更地化の進行でより露わになった被害

「戻っている」についてみると、被害程度を反映して神楽地区28%、芦屋地区33%で低く、須磨地区44%、二葉地区55%で相対的に高い。ただ、須磨地区のように「3ヶ月」46%で約半分近くが既に戻ってきていたのに、その後の戻り状況はかんばしくない地区もある(図6・2、6・3)。

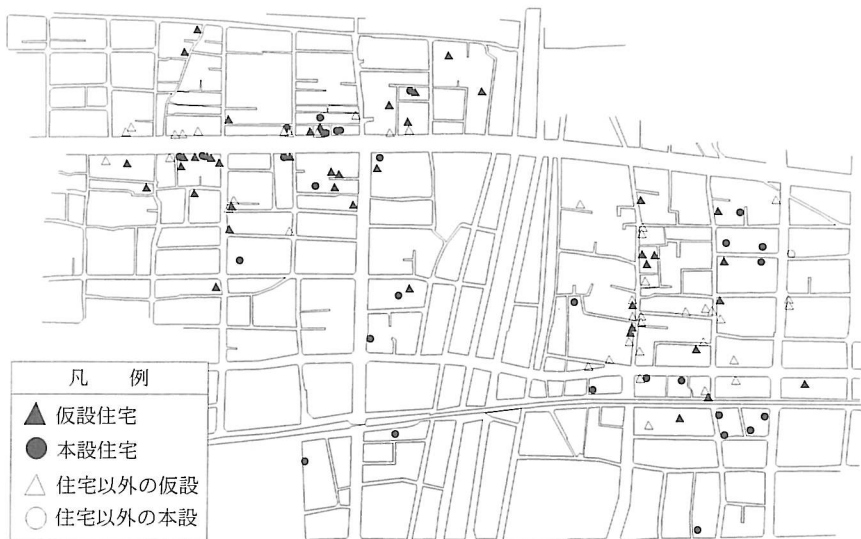
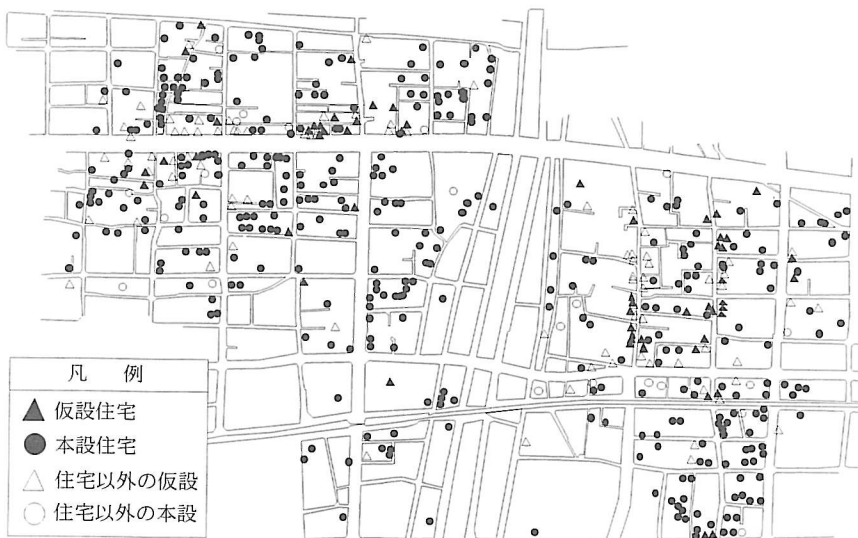
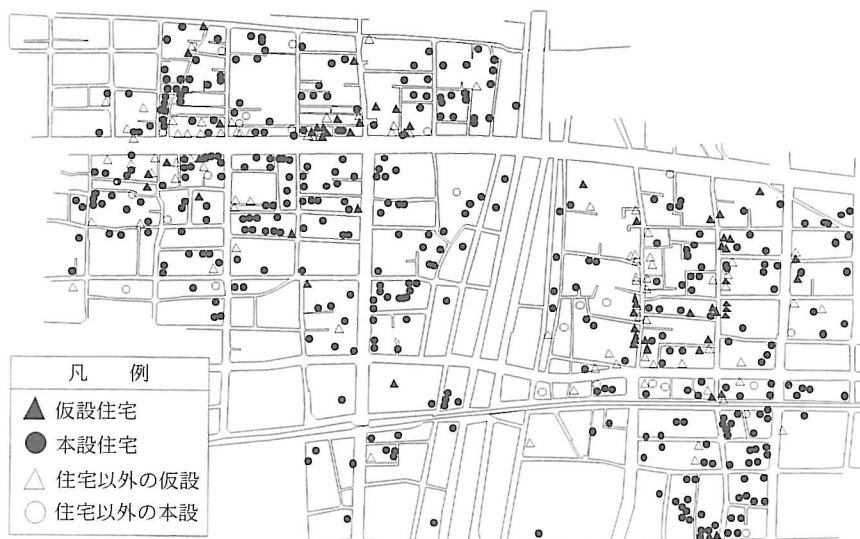
図6・5 芦屋・6ヶ月時点での再建状況

図6・6 芦屋・1年時点での再建状況

図6・7 芦屋・2年時点での再建状況

図6・8 芦屋・3年時点での再建状況

仮設・本設、住宅・非住宅の別に各地区の再建プロセスをプロットしたのが、図6・5～6・20である。

住宅の再建動向については、芦屋地区、神楽地区では、6ヶ月から1年にピークがあり、それ以降はテンポは順次鈍ってくる。それに比べ二葉地区、須磨地区では、震災2年目までは再建テンポが継続しており、地区による差を示している。

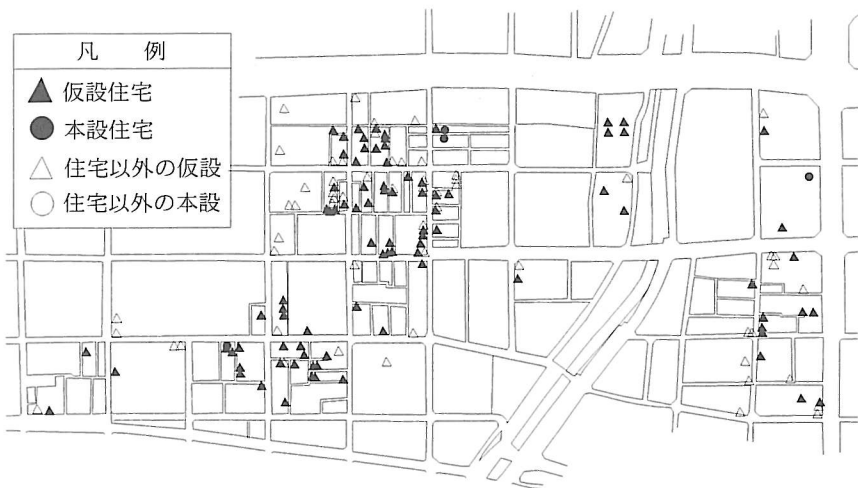
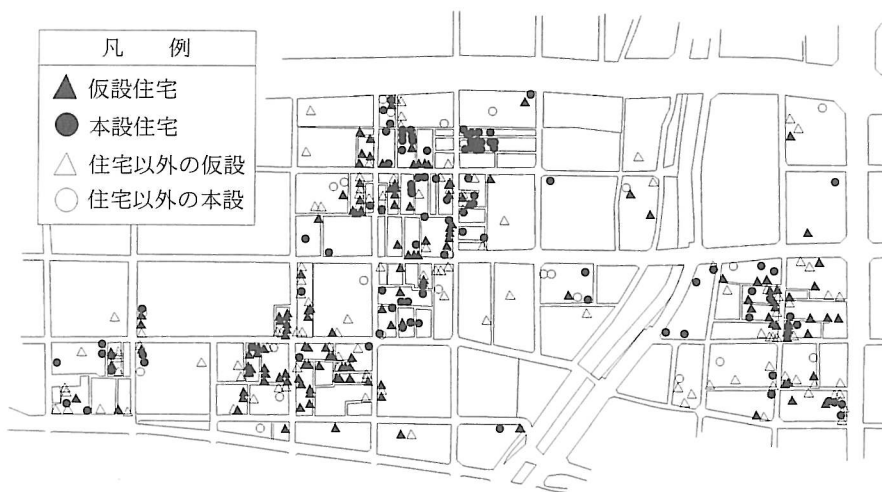
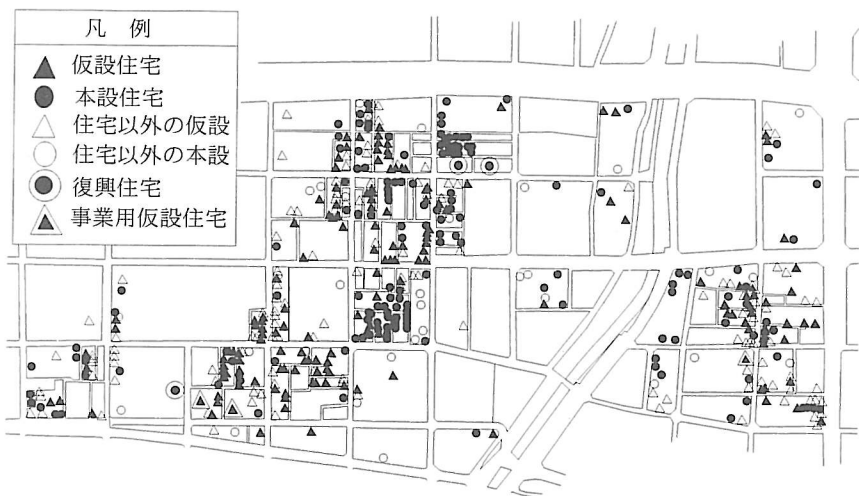
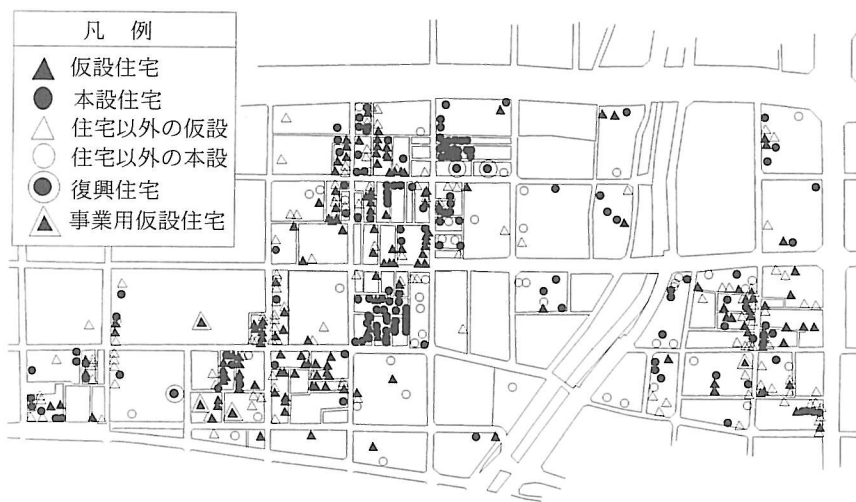
図 6・9 神楽・6ヶ月時点での再建状況

図 6・10 神楽・1年時点での再建状況

図 6・11 神楽・2年時点での再建状況

図 6・12 神楽・3年時点での再建状況

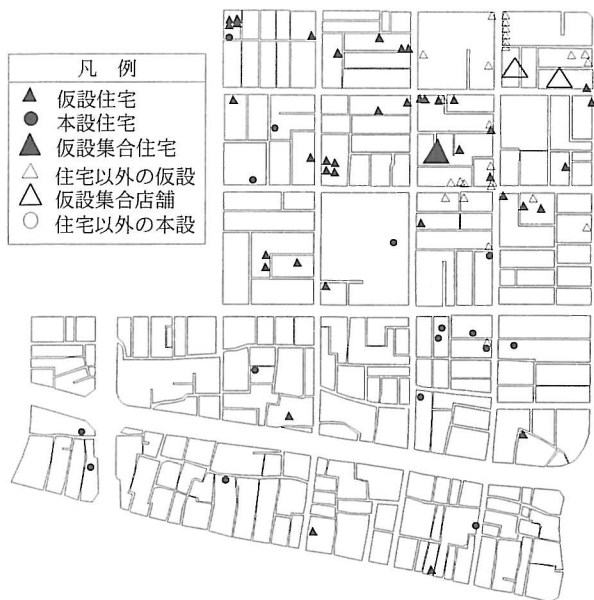
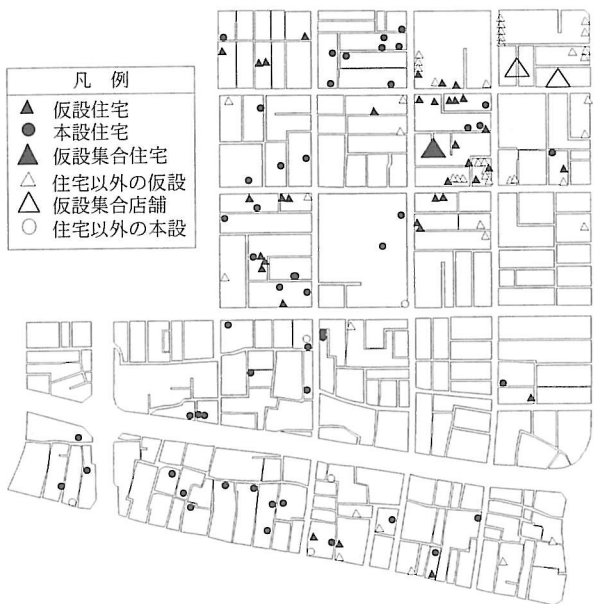
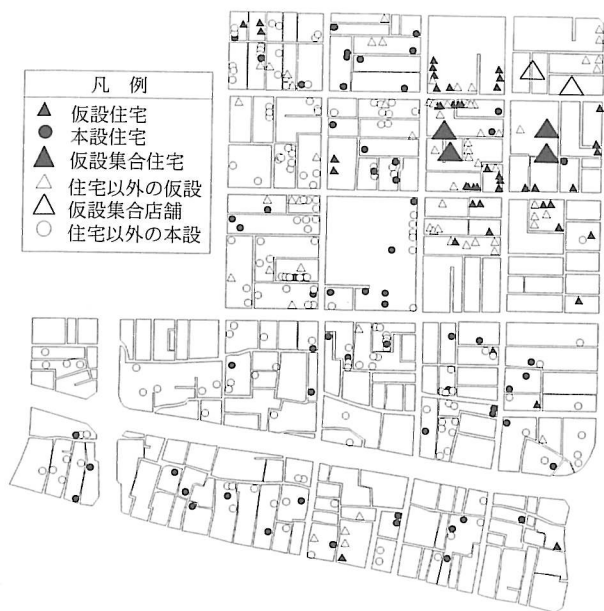
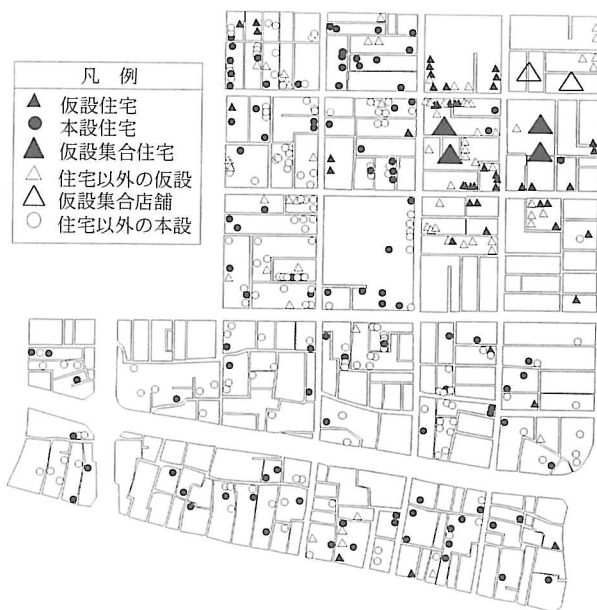
図6・13 二葉・6ヶ月時点での再建状況

図6・14 二葉・1年時点での再建状況

図6・15 二葉・2年時点での再建状況

図6・16 二葉・3年時点での再建状況

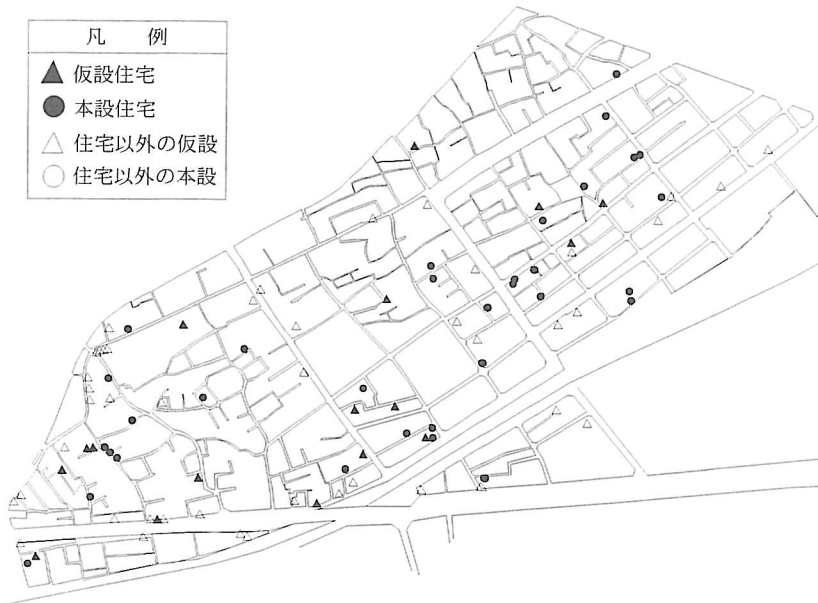
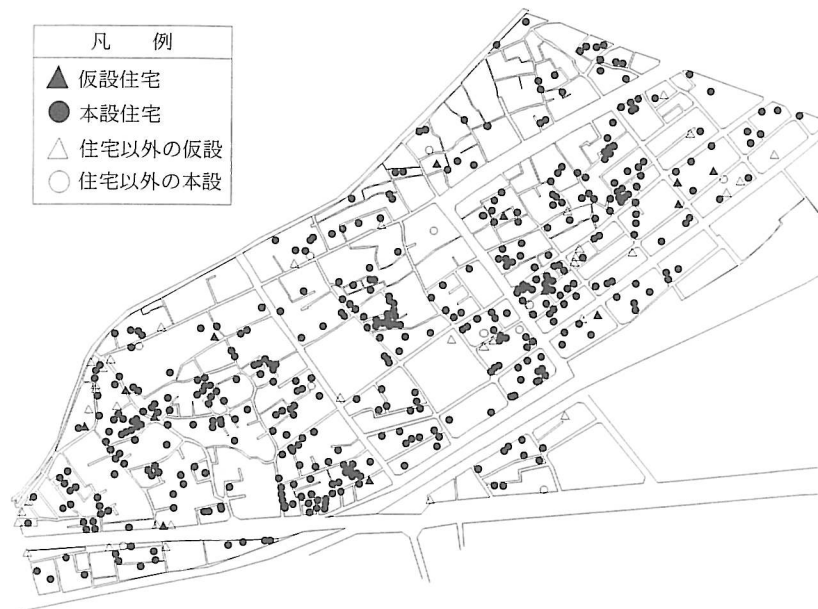
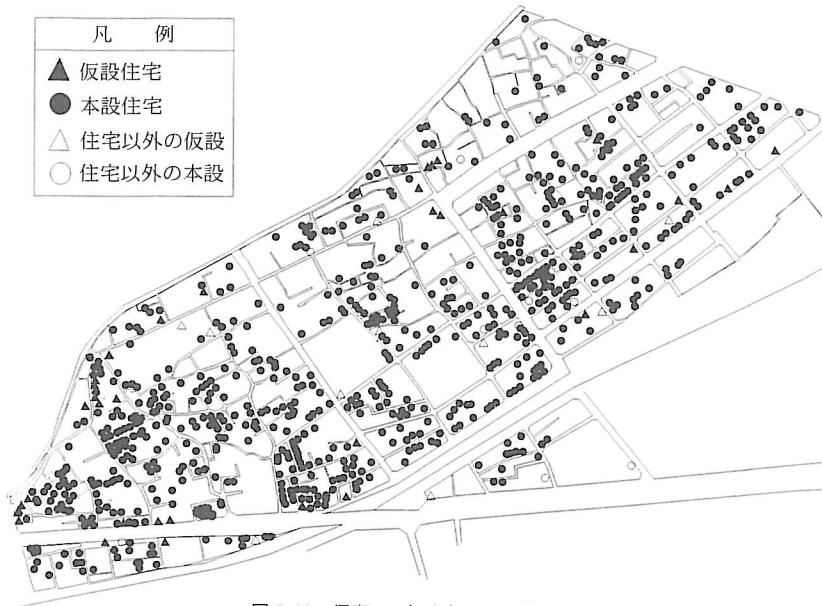
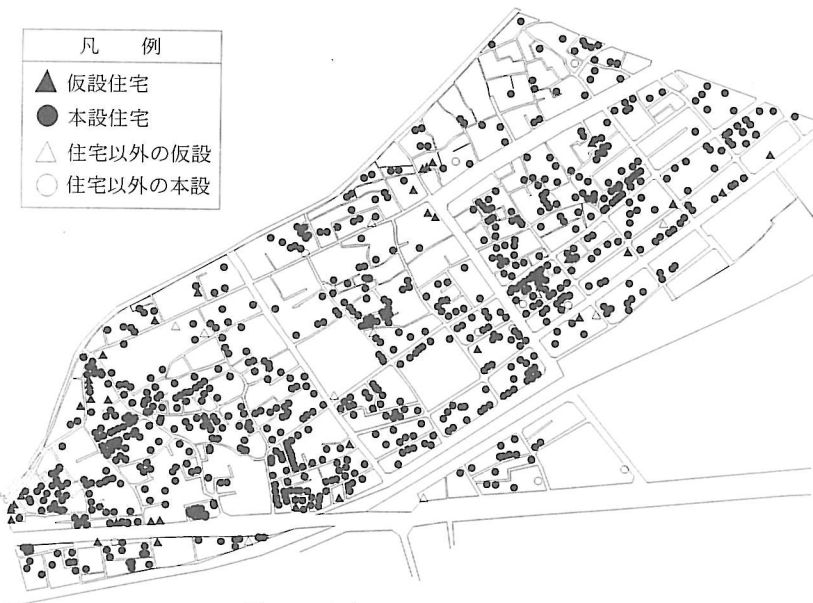
図 6・17 須磨・6ヶ月時点での再建状況

図 6・18 須磨・1年時点での再建状況

図 6・19 須磨・2年時点での再建状況

図 6・20 須磨・3年時点での再建状況

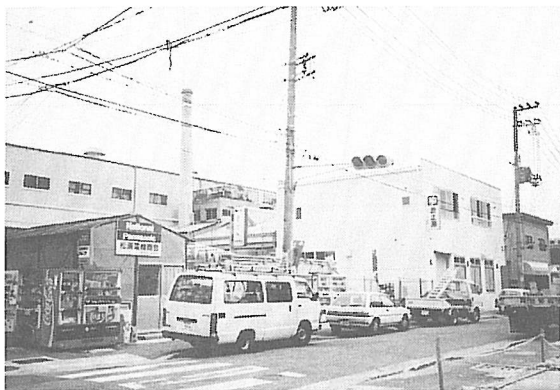
図6・21 仮設市街地的様相の神楽地区

図6・21は仮設工場・店舗・住宅が建設され仮設市街地的な様相を示す神楽地区の状況である。

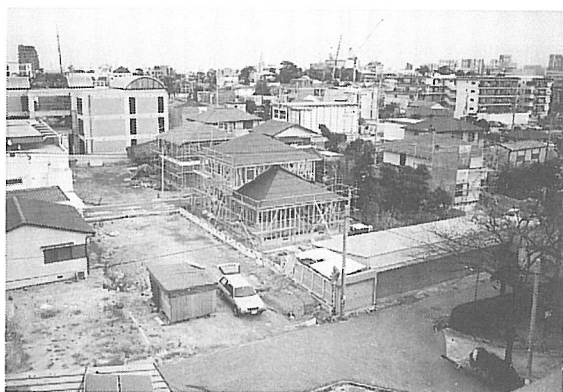
図6・23 更地のなかで進む本設住宅の再建
