第 8 章

木造密集市街地の細街路、 狭小宅地における住宅再建の困難性

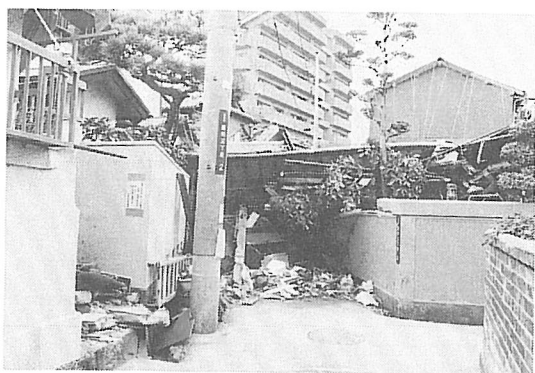
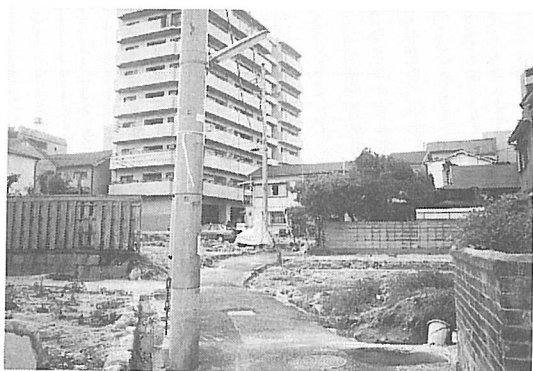
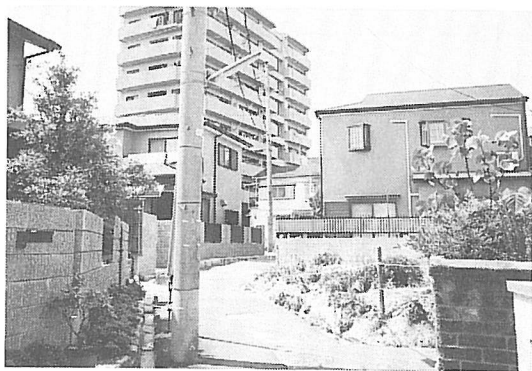
図8・1 南町での定点観測

震災3ヶ月後でも道路が封鎖されている

6ヶ月後の同じ場所（後方マンションと右手レンガ塀以外は全く変わっている）。建物撤去、更地化とともに奥への細街路が現れている

震災2年半、まだらに住宅再建が行われている

震災後、更地化の進行で被害の大きさがよりあらわになる一方で住宅の再建も進行していく。定点観測調査による 3 枚の写真(図 8・1)は、完全に道路がふさがれている震災 3 ヶ月後、一面更地化している 6 ヶ月後、まだらに再建されてきた 2 年半後という地区の変化をドラスティックに示している。

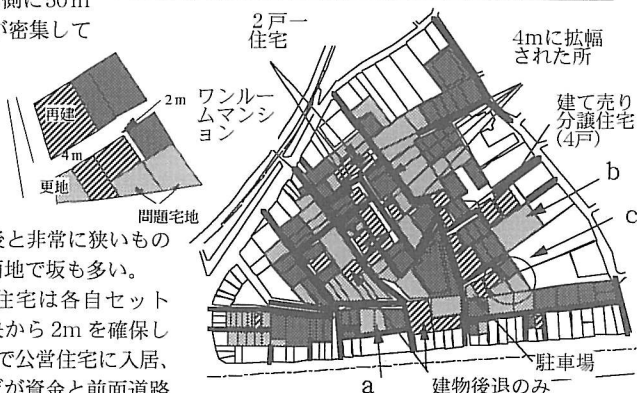
●エリア1

・土地の状況：このエリアは大規模街区で更地在半数を占めている。特に西側に50㎡前後の小規模宅地が密集している。エリア全体でも100㎡未満の小規模宅地が65%と多い。

・接道状況：狭隘道路が複雑に入り組んでいる。1m前後と非常に狭いものも多い。しかも斜面地で坂も多い。

・再建状況：再建住宅は各自セットバックして道路中央から2mを確保している。aは借地人で公営住宅に入居、bは一戸建て希望だが資金と前面道路

の問題で頓挫、c（右上の図）は奥の2棟が前の宅地の地主に道路用地として提供を頼んだが「自分の土地も100㎡未満で提供すると建物が狭くなるので」と断られた、等である。
